## 2019 年台風 19 号に伴う那珂川における氾濫および建物被害調査速報

第 1 報 (2019 年 10 月 31 日)

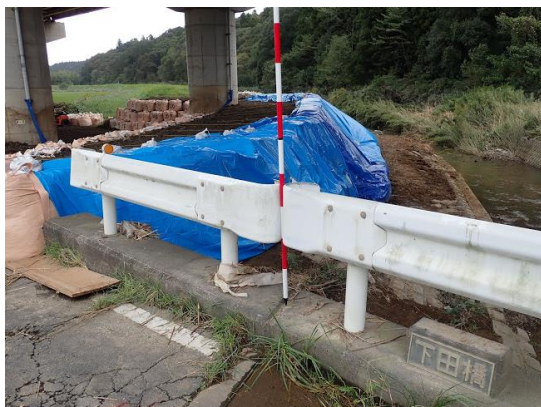
図 2-1 に示す通り、田野川は常磐自動車道の高架下、下田橋下流側で左岸が破堤した。写真 2-1 は下田橋より破堤地点を南向きに撮影したものである。常磐自動車道高架下のフェンスが氾濫流によりなぎ倒され、またフェンス間にあったはずのアスファルト路面が流失している（写真 2-2）。破堤地点の正面にあった道はアスファルト下部の土層が侵食され、路面が陥没しており、道路を越えた氾濫流が落ち込む流れの洗堀跡が見られる（写真 2-3）。

写真 2-1 田野川破堤地点

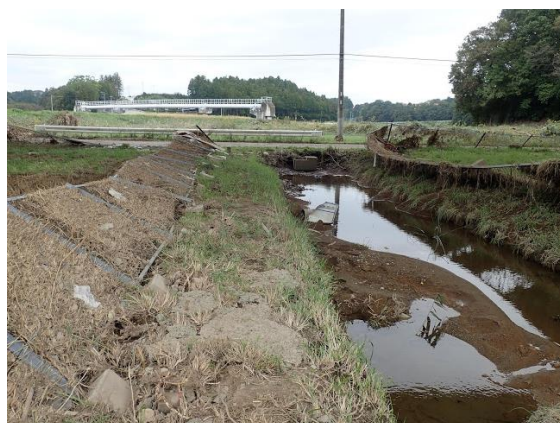
写真 2-2 田野川破堤地点付近

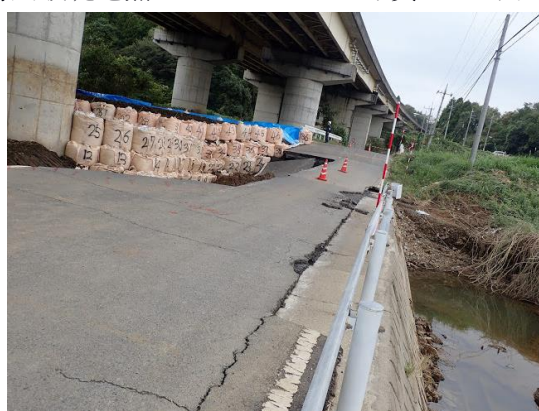
写真 2-3 田野川破堤地点付近

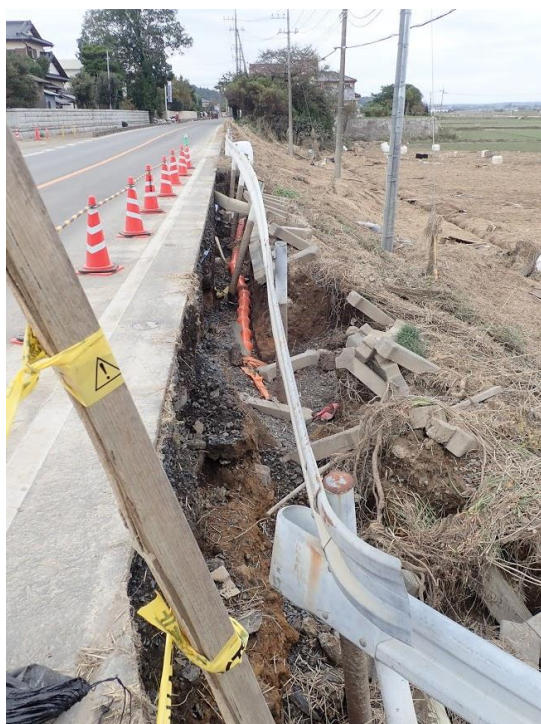
常磐自動車道の北側の微高地（図 2-1 領域 a.）は、治水地形分類図<sup>[7]</sup>によれば段丘と接続した自然堤防である。この領域においては、微高地上の家屋に浸水が見られたが、流体力による破壊は見られなかった。一方で微高地の「へり」部分では、侵食によるガードレールやカーブミラーの陥没が見られた（写真 2-4、写真 2-5）。

写真 2-4 ガードレールの崩落

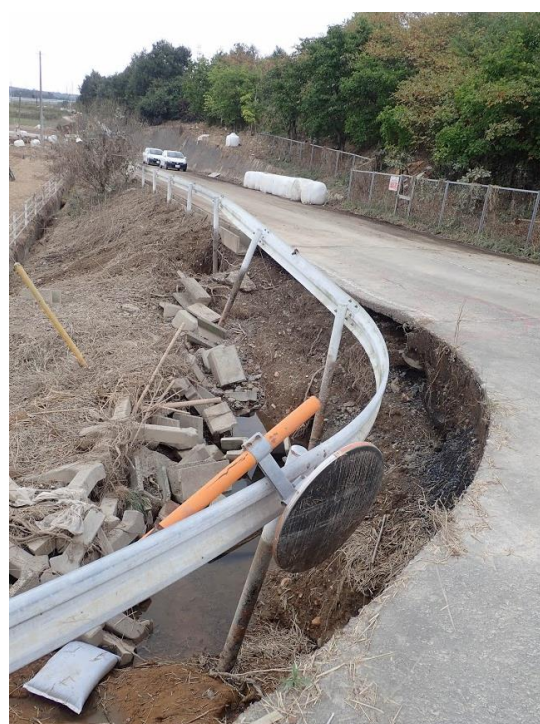
写真 2-5 カーブミラーの崩落

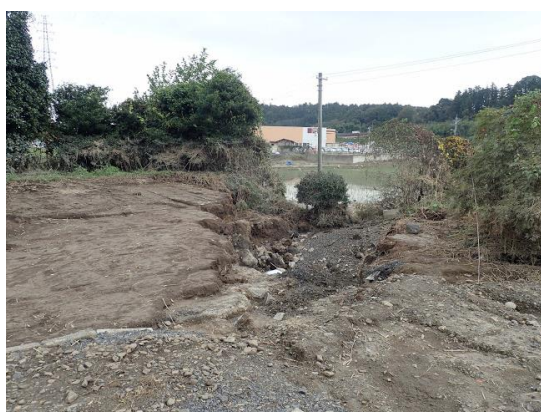
常磐自動車道の南側の微高地（図 2-2 領域 b.）においては、西から東への流向痕跡が見られた。また、「へり」の部分では、東側の低地方向へ流れ落ちる氾濫流の浸食による地形が見られ、それによる塀の倒壊なども見られた（写真 2-6、写真 2-7）。

写真 2-6 微高地への侵食地形

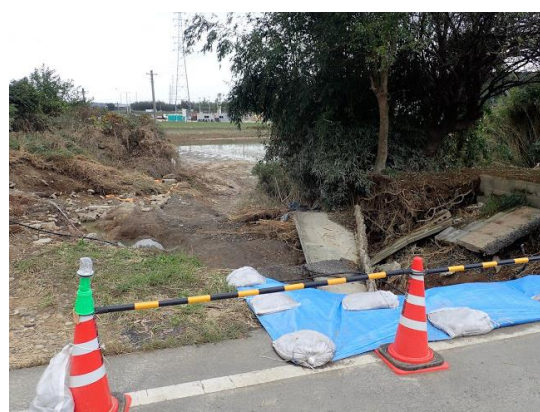
写真 2-7 侵食による塀の崩落

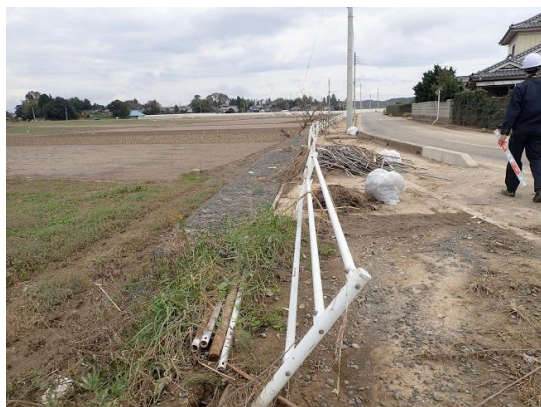
領域 a.では，北側を東西に走る道路の柵が南側に曲がり（写真 2-8），また畑の作物が同一の方向に倒れていることが確認される（写真 2-9）など，地形と直角に北から南へ抜ける流れがあったことが推測される。

写真 2-8 南側への堀の倒れ

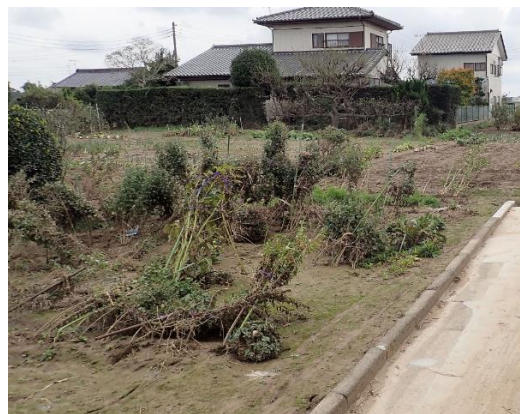
写真 2-9 畑の作物の南南東への倒れ

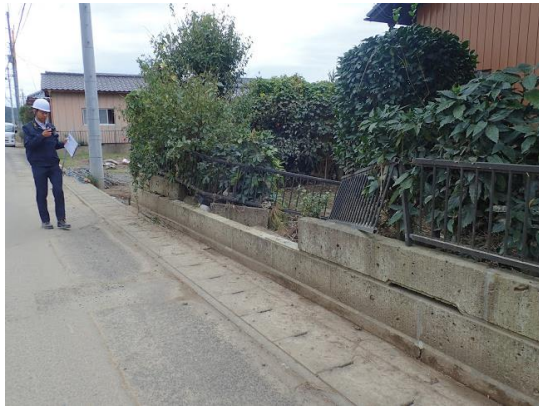
写真 2-10 東方向へ倒壊した塀

領域 b.では、写真 2-10 に見られるように、東方向へ倒壊した塀が多数見られ、また写真 2-11 のように、道路から 1m 程度低い東側の農地に、落ち込む流れによる洗堀跡が確認された。聞き取り調査からは、西田川に近い西側の家屋の門扉が流されてより東側の家屋敷地で見つかったとの証言もあった。この領域では西から東への流向があったことが推測される。この地区では過去も西田川からの溢水による浸水の履歴があること、および、過去の浸水では塀が倒れるなどの物理的被害はほとんどなかった旨の証言も聞き取り調査から得られた。また、領域 b.内部では、北側に比べて南側で浸水痕が高くなり、西田川水門近くでは写真 2-12 のように屋根の上に乗った浸水痕も見られた。また、西田川水門の西田川側では、写真 2-13 の左側に見られるように、藤井川の堤防高から 50cm 程度の位置に浸水痕が見られた。

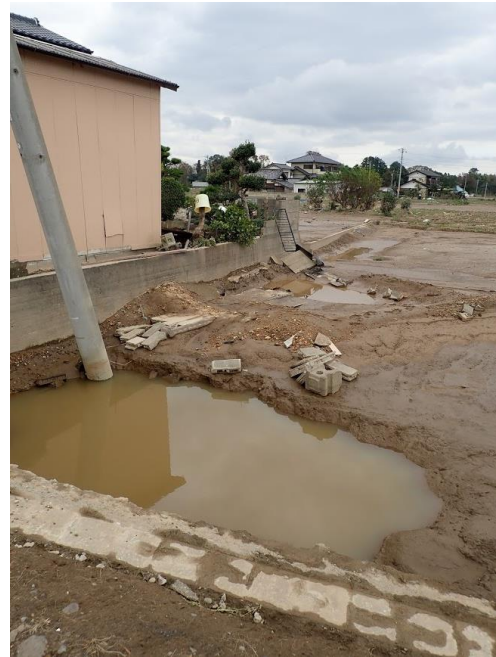
写真 2-11 道路を越える流れによる洗堀

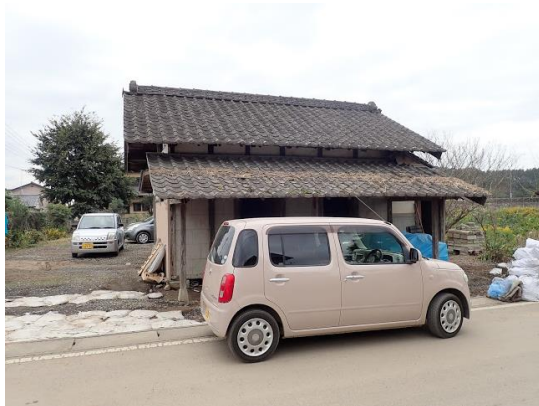
写真 2-12 家屋の屋根に残った浸水跡

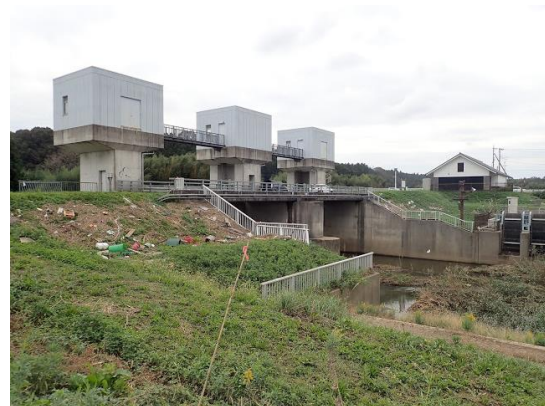
写真 2-13 西田川水門（西田川側）

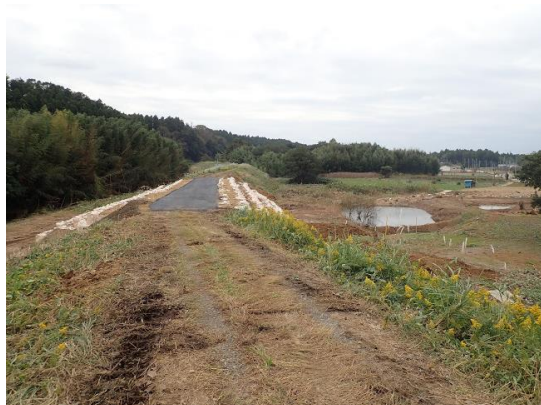
写真 2-14 藤井川破堤地点と押堀

領域 d.は藤井川の破堤地点周辺である。破堤地点には押堀が形成されている（写真 2-14）。氾濫流は堤防とほぼ直角の北西方向へ流れたと考えられ、氾濫流の方向に植物が傾き（写真 2-15）、堤防材料や河床材料が帯状に痕跡として残っている（写真 2-16）。帯状の痕跡の先に建つ家屋には氾濫流が直撃したと考えられ、大きく破壊されている（写真 2-17）。一方で、写真 2-17 の家屋より破堤地点に近いものの、氾濫流から逸れていた家屋においては、構造物の破壊は見られず、また痕跡から推測される流向も様々であった。

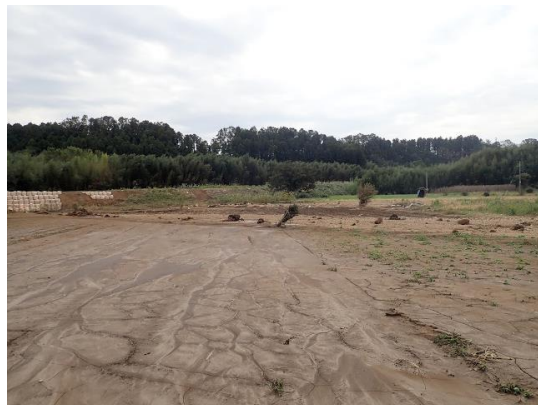
写真 2-15 氾濫流の向きに傾いた植物

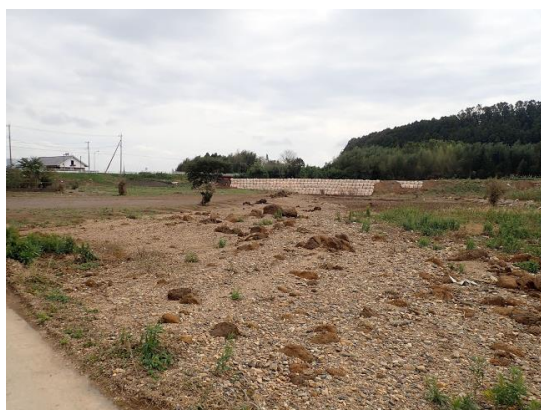
写真 2-16 氾濫流の方向を示す  
堤防材料や河床材料の帯

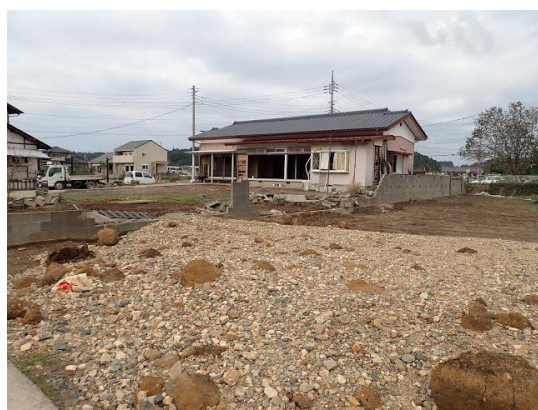
写真 2-17 氾濫流が直撃したと  
思われる家屋

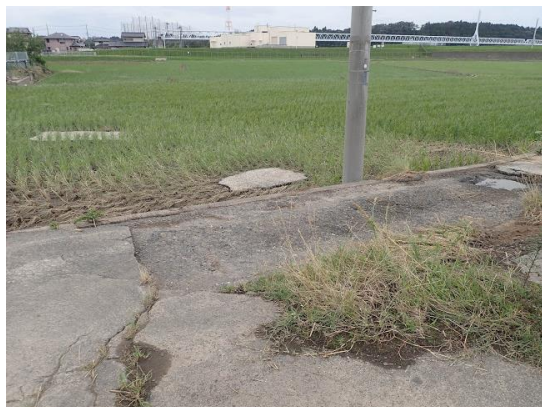
領域 a.の橋と繋がる道路において、舗装が氾濫流により剥がれて南側に散乱し（写真 2-18）、また縁石が流失して南側で発見されるなど（写真 2-19）、領域 a.を北側から南側へ抜ける氾濫流の痕跡が確認された。一方で、領域 a.に繋がる橋の東詰下流側にも、那珂川本川からの越水痕跡が見られ（写真 2-20）、また領域 a.と領域 b.の間では東向きの流向の痕跡が確認された。

写真 2-18 アスファルトの剥がれ

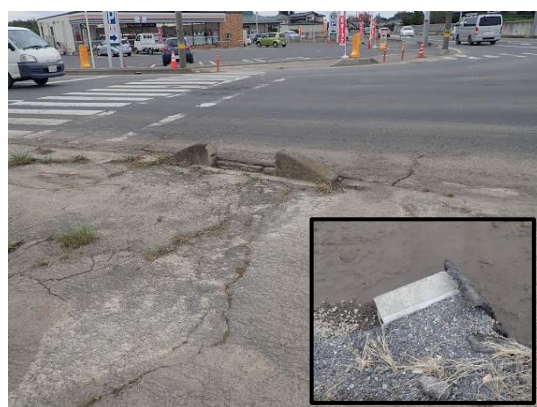
写真 2-19 流失した縁石

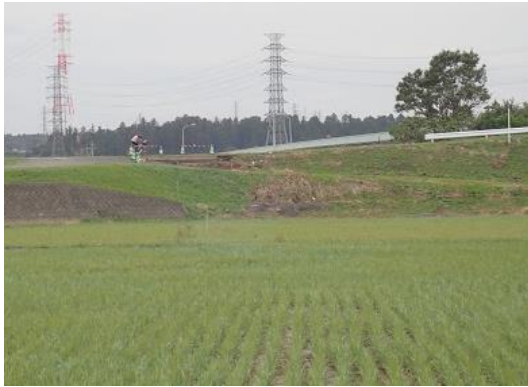
写真 2-20. 那珂川本川からの越流地点

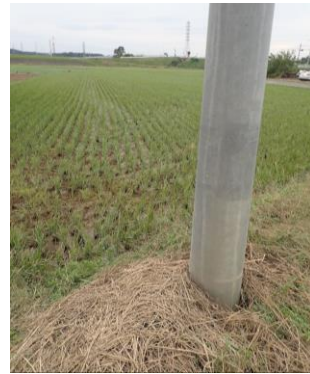
写真 2-21 東向きの流向の痕跡

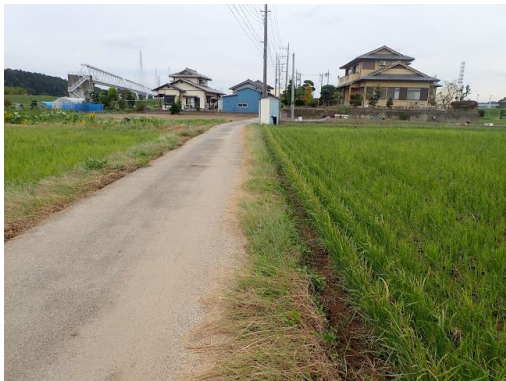
領域 b.においては北から南に道路を越える流れの痕跡が確認された（写真 2-22）．浸水痕の高さは 10cm~20cm と浅く，構造物周りに洗堀跡が見られた（写真 2-23）．領域 c.においては，流向の痕跡は確認できなかったものの，畑の作物等に浸水痕を確認した．また，領域 b.，領域 c.の集落ともに，多くの家屋が嵩上げ等により浸水を免れていた．

写真 2-22 南向き（写真左）の流向痕跡

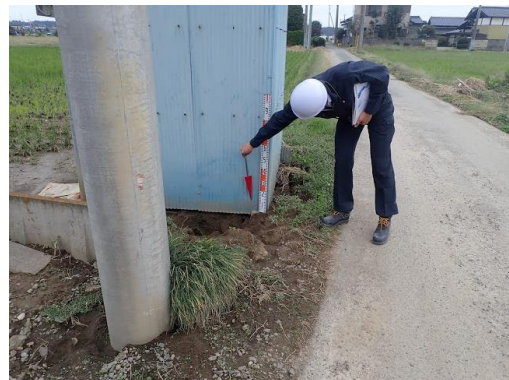
写真 2-23 洗堀痕・浸水痕

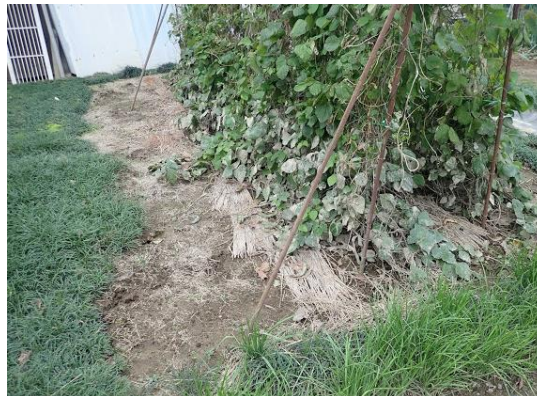
写真 2-24 畑の作物についた浸水跡

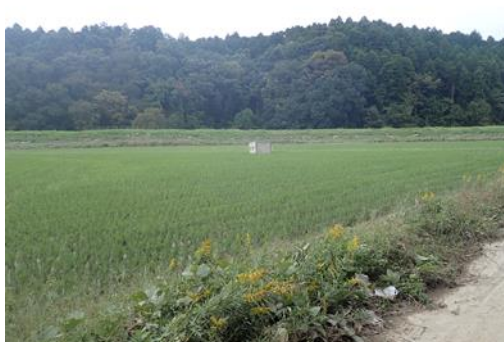
破堤した田野川付近にはすぐ近くに住宅等の建築構造物がなかったために、流体力による被害は見受けられなかった。破堤付近ではネットフェンスなどが倒されており、物置と見られる物体の流出が確認された。（写真 3-1）。破堤箇所から約 400m 離れていた住宅郡ではかさ上げされていない場合に約 1.6m の浸水による被害が見られた。

写真 3-1 田野川破堤箇所近傍で流出した物置

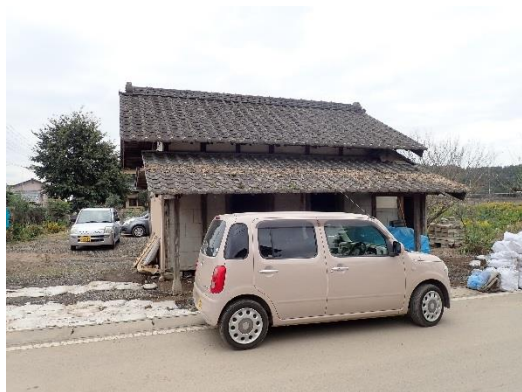
西側に位置する西田川の増水により町全体が平均約 2m の浸水被害が見られた（写真 3-2）。流体力（西田川から東向かう流れ）によって一部で写真 3-3 のようなブロック塀の破壊や、写真 3-4 のカーポート屋根のめくり上げなどが見られた。またいくつかの建物では基礎下に深い洗堀が生じている（写真 3-5、3-6）が見られた。

写真 3-2 1階屋根まで浸水

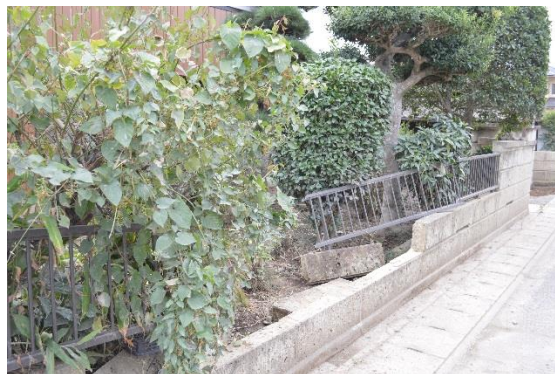
写真 3-3 ブロック塀の転倒

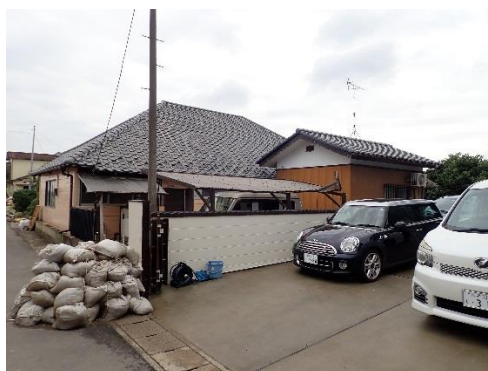
写真 3-4 カーポート屋根のめくり上げ

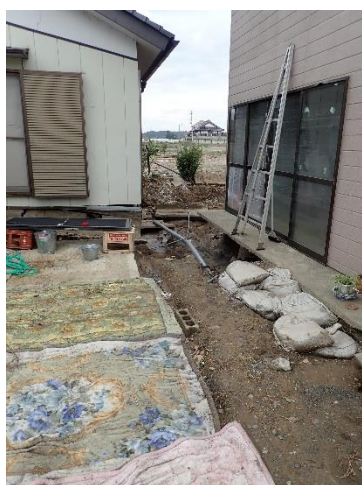
写真 3-5 住宅間の洗掘

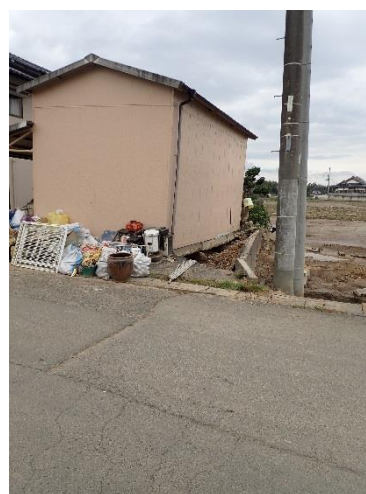
写真 3-6 基礎下の洗堀および外壁の損傷

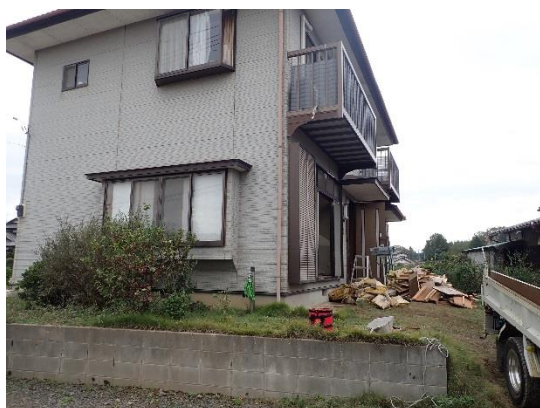
流体力による構造被害は少なく、浸水被害が大半であった。床上まで浸水した住宅では、床板をはがし、浸水によって含水した床の断熱材（グラスウール）を取り外されていた（写真 3-7）。聞き取り調査によると、壁の断熱材についても含水しているので、交換する必要があるだろうとのことであった。床下換気孔が設けられない工法による住宅では、床上浸水のために基礎内に水がたまり、内から外に水がにじみ出る現象が見られた（写真 3-8）。聞き取り調査によると、基礎内の水溜まりは拭き取っても翌日には溜まっているとのことであり、住宅壁面などからの流下だと思われた。また、内見した別の住宅では、昭和 61 年に発生した川の氾濫による浸水跡と今回の台風 19 号による浸水跡を確認させていただいた（写真 3-9）。住宅内の床板をはずし床下の消毒中であり（写真 3-10）、洪水を受けても内部を清掃後に住宅を建て替えずに引き続き使用する例があることが確認された。この写真のように、べた基礎でなく、土壌が露出している床下の場合には、床板や畳を取り外して石灰などにより消毒する例がよくみられた。

写真 3-7 家屋断熱材の取り外し作業

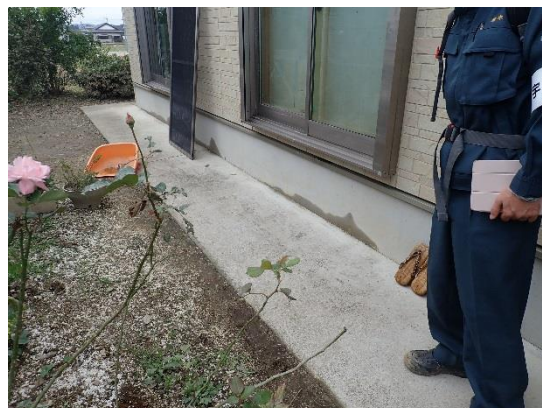
写真 3-8 基礎内にたまった水の浸透

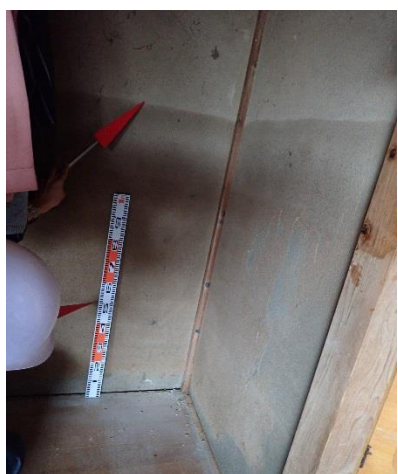
写真 3-9 床上浸水した住宅の浸水跡  
(上の線が台風 19 号浸水跡, 下の線が  
昭和 6 1 年の浸水跡)

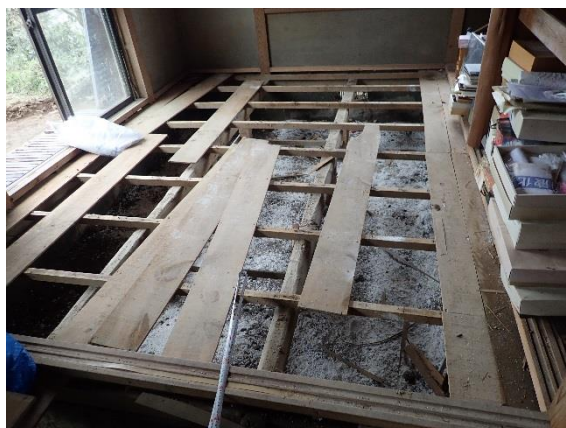
写真 3-10 床上浸水した住宅の床（消毒中）

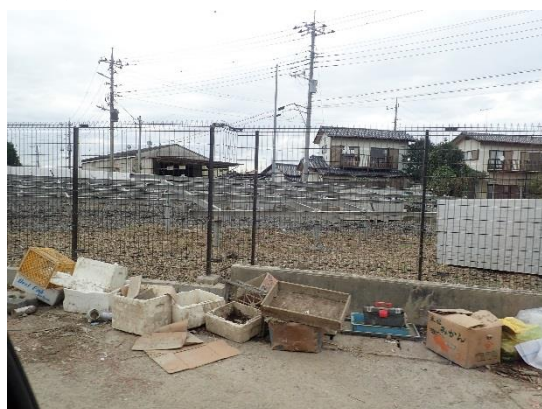
太陽光発電を行っている施設は浸水被害によって太陽光パネルが損傷し、はずされていた。（写真 3-11, 写真 3-12）

写真 3-11 ソーラーパネル被害

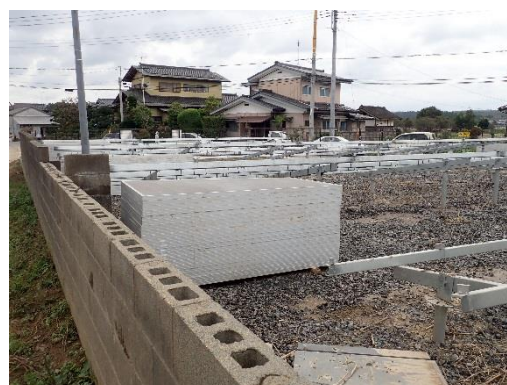
写真 3-12 積み上げられた  
破損ソーラーパネル

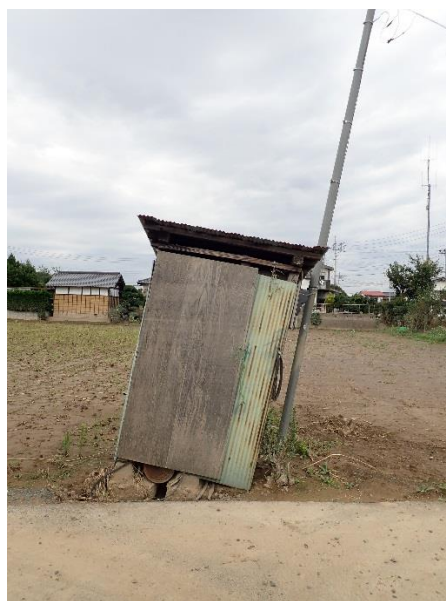
藤井川の破堤点直下には付近には建物はなく、もっとも近い住宅が約 100m の距離に位置している（写真 3-13）。調査した範囲では住宅 A,B,C の被害がもっとも大きく、物置 D は写真 3-14 の通り（写真 3-13 において左から右）に傾いていた。

写真 3-14 傾斜した物置

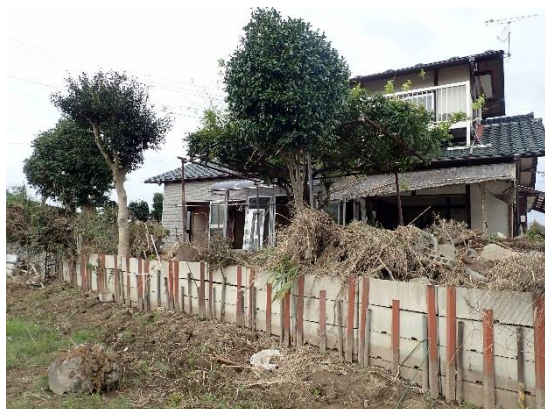
住宅 A では浸水深は約 2.5m であった（写真 3-15）。写真 3-16 の時計より、鴨居よりやや上まで浸水したのがおおよそ午前 0:10 であったことが分かる。破堤堤防に近い面のガラス引き違い戸はところどころ割れていた。写真 3-17 では、カーポート屋根が柱のみを残して流失しているのが確認できる。

写真 3-15 住宅 A 概観

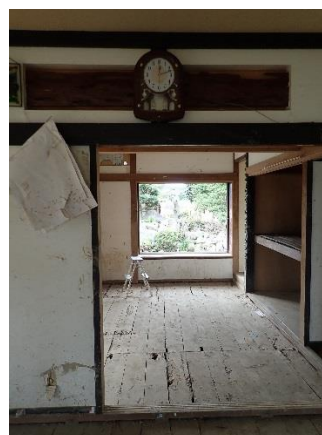
写真 3-16 住宅 A 内観

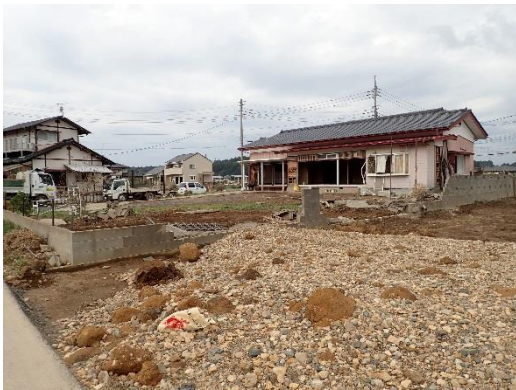
住宅 B は破堤箇所から川直交方向にほぼ位置し、ブロック塀などがなぎ倒されている（写真 3-18）。住宅の破堤箇所に向いた壁面の開口部は被害が大きいですが、構造材には被害は小さく、内壁の損傷せずに残っているものがある（写真 3-19）。

写真 3-18 住宅 B のブロック塀転倒

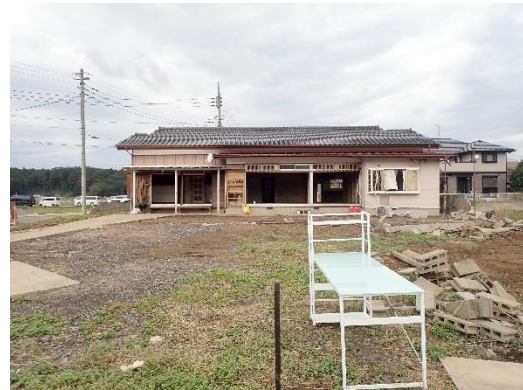
写真 3-19 住宅 B 正面の被害

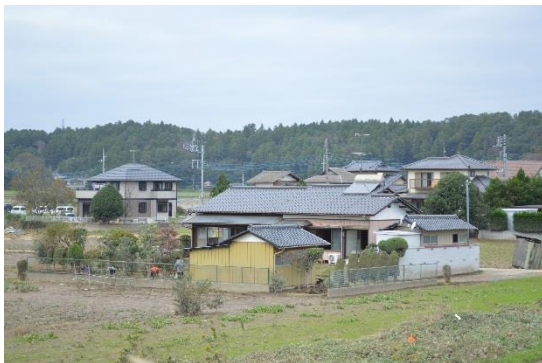
住宅 C は破堤点直交方向からそれているためかフェンスの転倒被害もさほど大きくない（写真 3-20）。内部の浸水状況（写真 3-21）から天井直下まで浸水したのが午前 0:20 くらいであることが分かる。また内壁には衝突物の痕跡が見られる。

写真 3-20 住宅 C のフェンス転倒

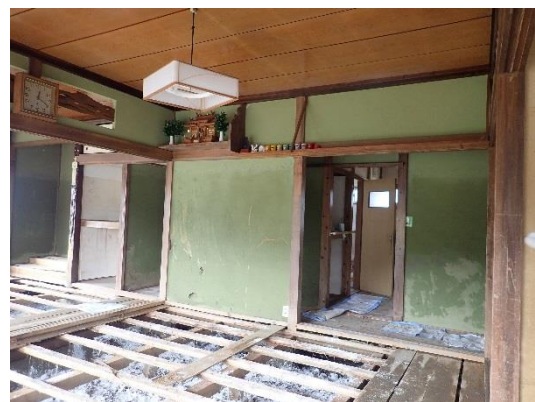
写真 3-21 住宅 C 内観

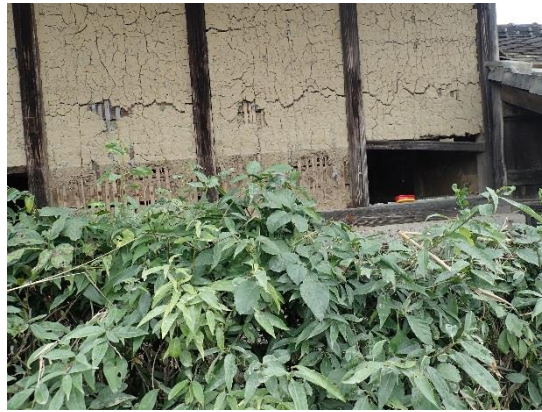
浸水深は約 2m であった。住宅が土壁の場合には、写真 3-22 のように壁土の流失が見られた。

写真 3-22 壁土の流失

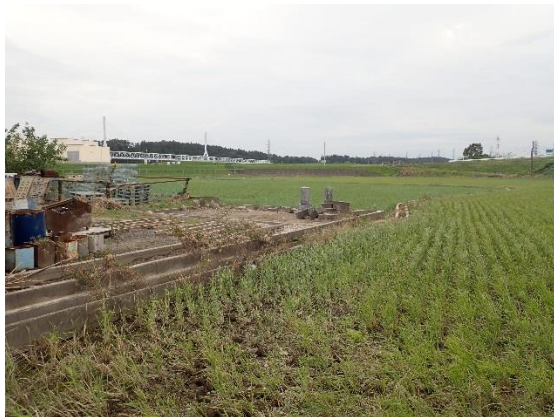
住宅がある地域是那珂川本線の越水点から約 100m に位置し浸水深は 0.1m であった。聞き取り調査によると、住宅 1 軒が若干床下浸水するのみの被害とのことであった。越水点付近では水流の勢いにより、写真 3-23 の墓石の転倒や写真 3-24 の物置底部の洗掘が見られた。

写真 3-23 墓石の転倒

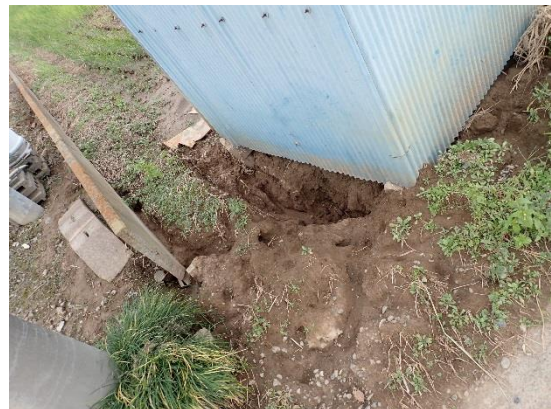
写真 3-24 物置底部の洗掘

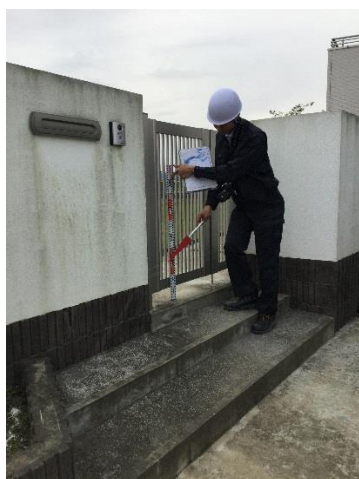
浸水深はおよそ 0.6m であったが（写真 3-25），嵩上げしている住宅が多く，聞き取り調査の範囲では家屋の浸水被害は少ないようであった．また，聞き取り調査によると，当日は，この地区の住民が日頃意識している箇所とは別の箇所から越流したためにあわてて避難したとのことであった．浸水に対する危機意識喚起のため，電信柱には赤線で過去の水害被害による浸水深が住民により記録されていた（写真 3-26）．

写真 3-25 嵩上げた住宅

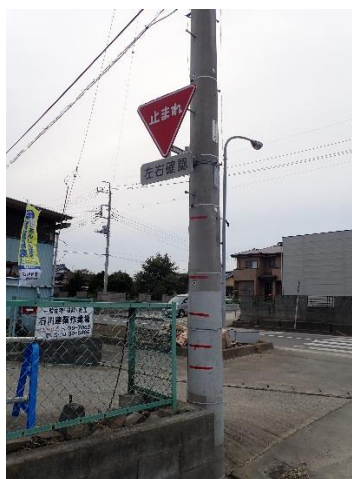
写真 3-26 過去の水害浸水深記録（赤線）
