## 2019 年台風 19 号に伴う那珂川における氾濫および建物被害調査速報

第 1 報 (2019 年 10 月 31 日)

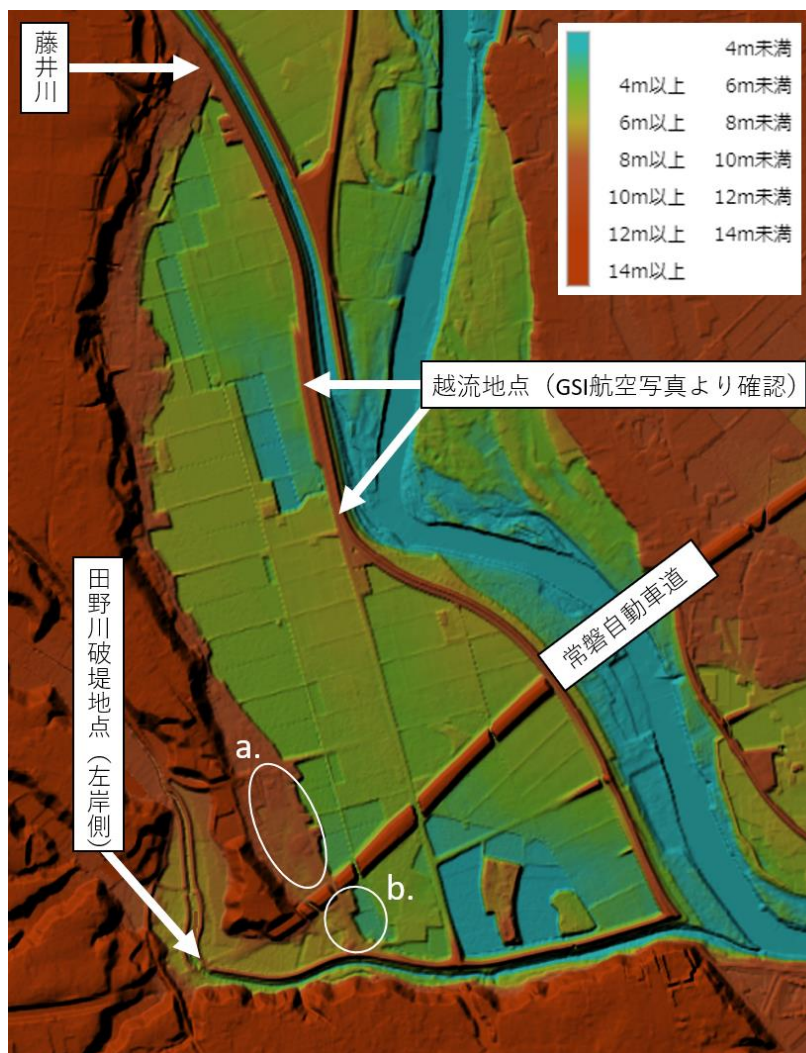
図 2-1 飯富町地区標高段彩図<sup>[6]</sup>

この浸水ブロックについては、地区南側を流れる那珂川右支川の田野川が破堤し、また地区東側を流れる那珂川右支川の藤井川と那珂川本川の合流地点付近で越流が生じた。

図 2-1 に示す通り、田野川は常磐自動車道の高架下、下田橋下流側で左岸が破堤した。写真 2-1 は下田橋より破堤地点を南向きに撮影したものである。常磐自動車道高架下のフェンスが氾濫流によりなぎ倒され、またフェンス間にあったはずのアスファルト路面が流失している（写真 2-2）。破堤地点の正面にあった道はアスファルト下部の土層が侵食され、路面が陥没しており、道路を越えた氾濫流が落ち込む流れの洗堀跡が見られる（写真 2-3）。

常磐自動車道の北側の微高地（図 2-1 領域 a.）は、治水地形分類図<sup>[7]</sup>によれば段丘と接続した自然堤防である。この領域においては、微高地上の家屋に浸水が見られたが、流体力による破壊は見られなかった。一方で微高地の「へり」部分では、侵食によるガードレールやカーブミラーの陥没が見られた（写真 2-4、写真 2-5）。

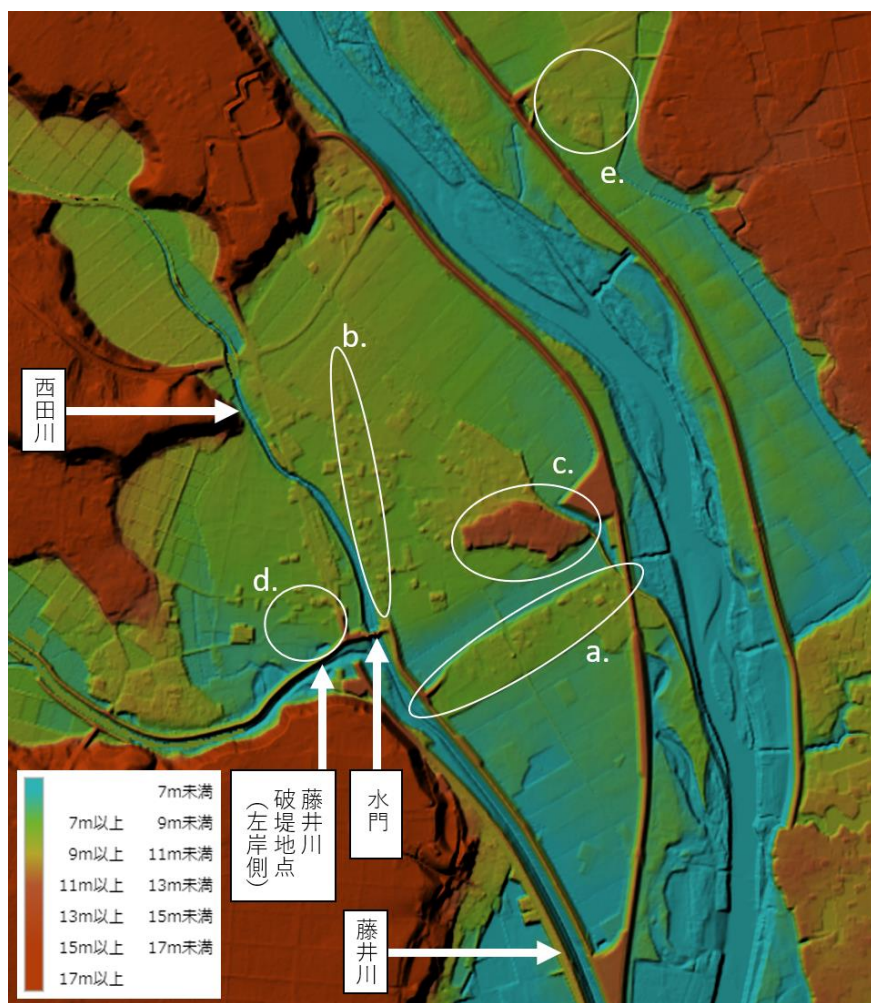
図 2-2 水戸市岩根町地区，同藤井町地区および那珂市戸地区の標高段彩図<sup>[6]</sup>

この地域の標高段彩図を図 2-2<sup>[6]</sup>に示す。岩根町地区・藤井地区は東側を流れる那珂川本川と南側を流れる藤井川にはさまれており、西田川の右岸側が藤井町地区、西田川の左岸側が岩根町地区とおおむね対応する。西田川と藤井川の合流地点には水門が設置されている。この領域では、西田川からの溢水と、藤井川の越水・破堤による浸水が生じた。なお、那珂川本川からの越水の有無については本調査では確認していない。那珂市戸地区は那珂川左岸側、図 2-2 の領域 e.周辺である。この地区については、本調査では氾濫が生じた地点について確認していない。

領域 a.から領域 c.までは自然堤防性の微高地である<sup>[7]</sup>。

領域 a.では，北側を東西に走る道路の柵が南側に曲がり（写真 2-8），また畑の作物が同一の方向に倒れていることが確認される（写真 2-9）など，地形と直角に北から南へ抜ける流れがあったことが推測される。

領域 b.では、写真 2-10 に見られるように、東方向へ倒壊した塀が多数見られ、また写真 2-11 のように、道路から 1m 程度低い東側の農地に、落ち込む流れによる洗堀跡が確認された。聞き取り調査からは、西田川に近い西側の家屋の門扉が流されてより東側の家屋敷地で見つかったとの証言もあった。この領域では西から東への流向があったことが推測される。この地区では過去も西田川からの溢水による浸水の履歴があること、および、過去の浸水では塀が倒れるなどの物理的被害はほとんどなかった旨の証言も聞き取り調査から得られた。また、領域 b.内部では、北側に比べて南側で浸水痕が高くなり、西田川水門近くでは写真 2-12 のように屋根の上に乗った浸水痕も見られた。また、西田川水門の西田川側では、写真 2-13 の左側に見られるように、藤井川の堤防高から 50cm 程度の位置に浸水痕が見られた。

領域 c.は約 2m の高さがある微高地であり、この上に乗った家屋では浸水被害は確認されなかった。一方で、微高地周縁部の家屋では浸水被害が生じていた。

領域 d.は藤井川の破堤地点周辺である。破堤地点には押堀が形成されている（写真 2-14）。氾濫流は堤防とほぼ直角の北西方向へ流れたと考えられ、氾濫流の方向に植物が傾き（写真 2-15）、堤防材料や河床材料が帯状に痕跡として残っている（写真 2-16）。帯状の痕跡の先に建つ家屋には氾濫流が直撃したと考えられ、大きく破壊されている（写真 2-17）。一方で、写真 2-17 の家屋より破堤地点に近いものの、氾濫流から逸れていた家屋においては、構造物の破壊は見られず、また痕跡から推測される流向も様々であった。

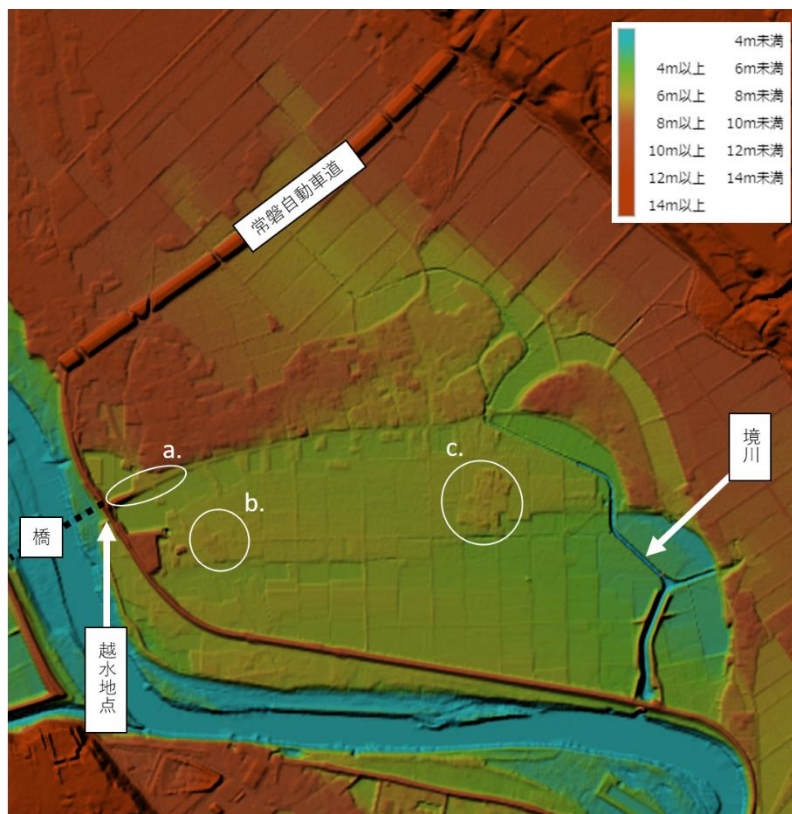
図 2-3 下国井町地区・田谷地区の標高段彩図<sup>[6]</sup>

この地域の標高段彩図を図 2-3<sup>[6]</sup>に示す。旧河道によって縁取られた低地に、領域 b.および領域 c.で示した微高地が存在し、その上に集落が立地している<sup>[7]</sup>。

領域 a.の橋と繋がる道路において、舗装が氾濫流により剥がれて南側に散乱し（写真 2-18）、また縁石が流失して南側で発見されるなど（写真 2-19）、領域 a.を北側から南側へ抜ける氾濫流の痕跡が確認された。一方で、領域 a.に繋がる橋の東詰下流側にも、那珂川本川からの越水痕跡が見られ（写真 2-20）、また領域 a.と領域 b.の間では東向きの流向の痕跡が確認された。

領域 b.においては北から南に道路を越える流れの痕跡が確認された（写真 2-22）．浸水痕の高さは 10cm~20cm と浅く，構造物周りに洗堀跡が見られた（写真 2-23）．領域 c.においては，流向の痕跡は確認できなかったものの，畑の作物等に浸水痕を確認した．また，領域 b.，領域 c.の集落ともに，多くの家屋が嵩上げ等により浸水を免れていた．

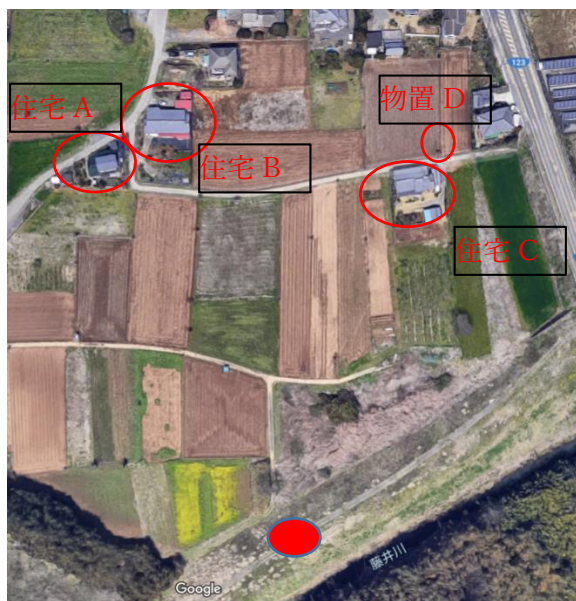
写真 3-13 藤井川破堤付近(GoogleMap)

藤井川の破堤点直下には付近には建物はなく、もっとも近い住宅が約 100m の距離に位置している（写真 3-13）。調査した範囲では住宅 A,B,C の被害がもっとも大きく、物置 D は写真 3-14 の通り（写真 3-13 において左から右）に傾いていた。
